Trädbesiktningsrapport Gradskivan 11, Falköping

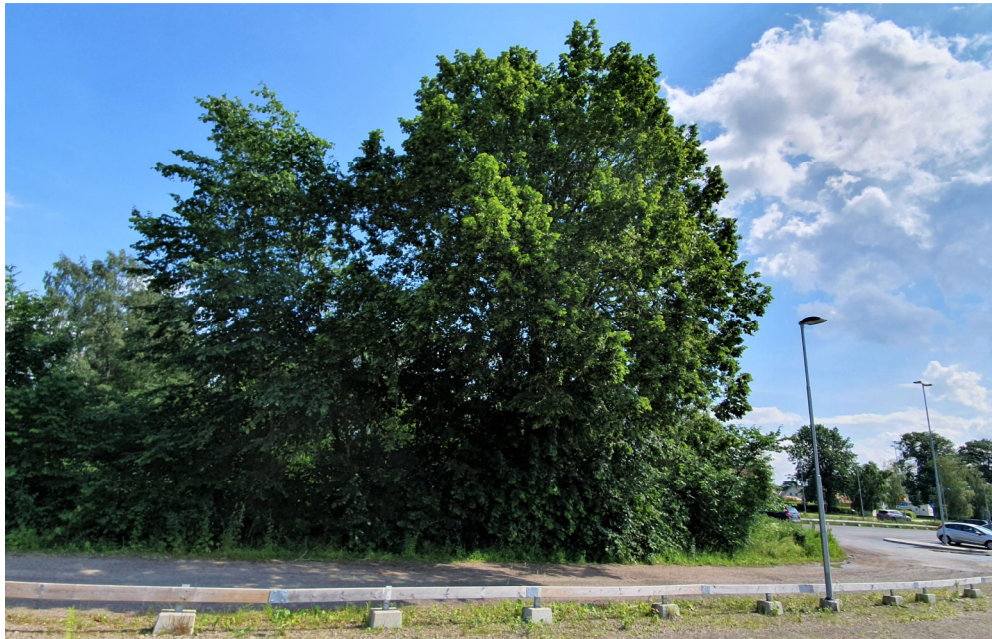
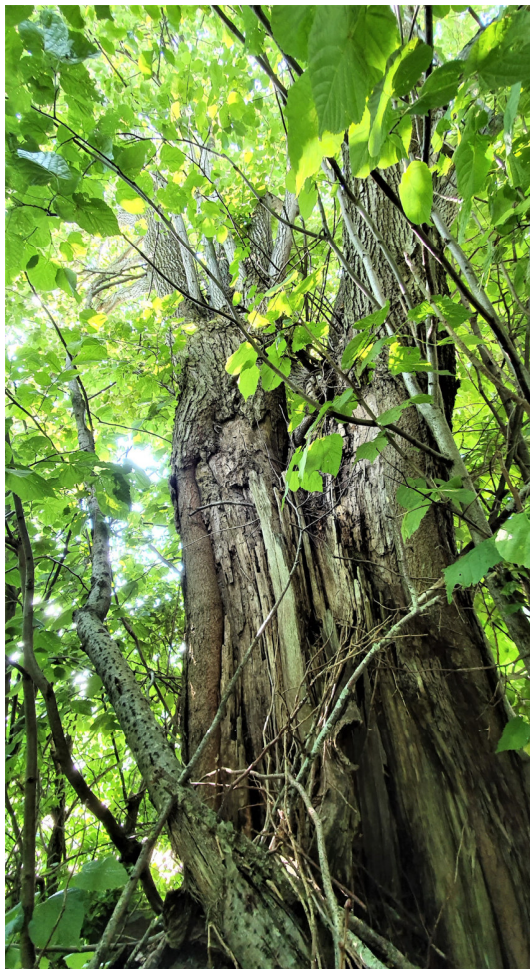
Träd nr 1, grov skogslind. Tidigare hamlad/toppbeskuren vid två meter och delvis kollapsad.

Skogslinden, nr 1, har strukturella svagheter och har redan delvis kollapsat. En kraftig avlastande beskärning krävs för att förhindra ytterligare förfall. Äldre skogslindar svarar inte lika bra på beskärning som tex parklind och bör därför beskäras i etapper för ett framgångsrikt resultat.

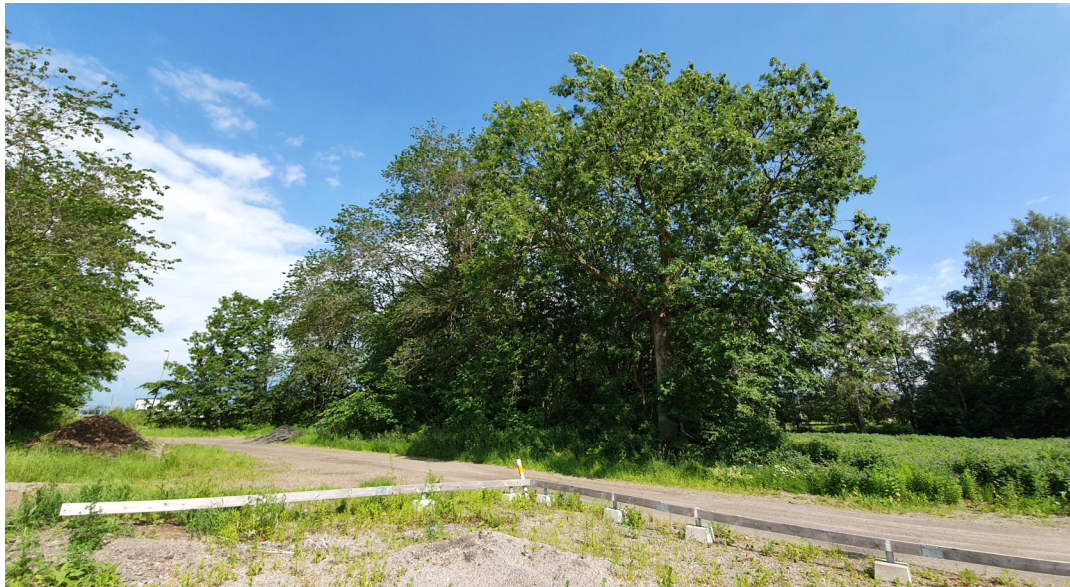
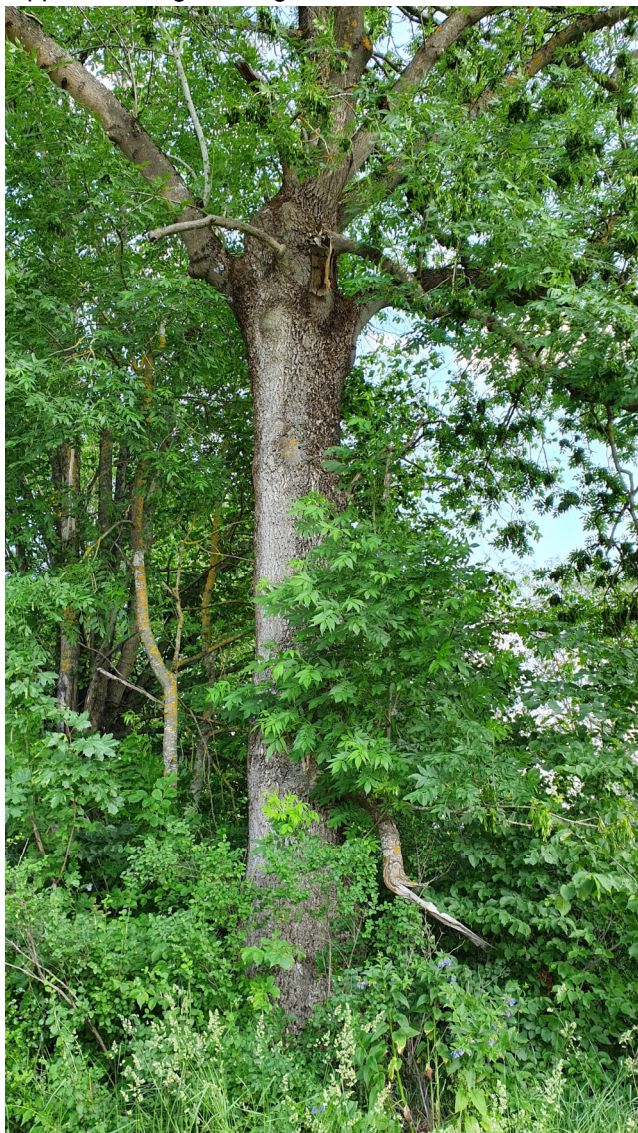
Träd nr 2, grov ask. Inga tecken på askskottsjuka. Högt ansatt krona som visar tecken på tidigare toppbeskrining/hamling.

Den besiktigade *asken, nr 2*, tycks ha genetisk motståndskraft mot askskottsjukan, som har florerat i området sedan början av 2000-talet, och bedöms därför ha goda framtidsförutsättningar.

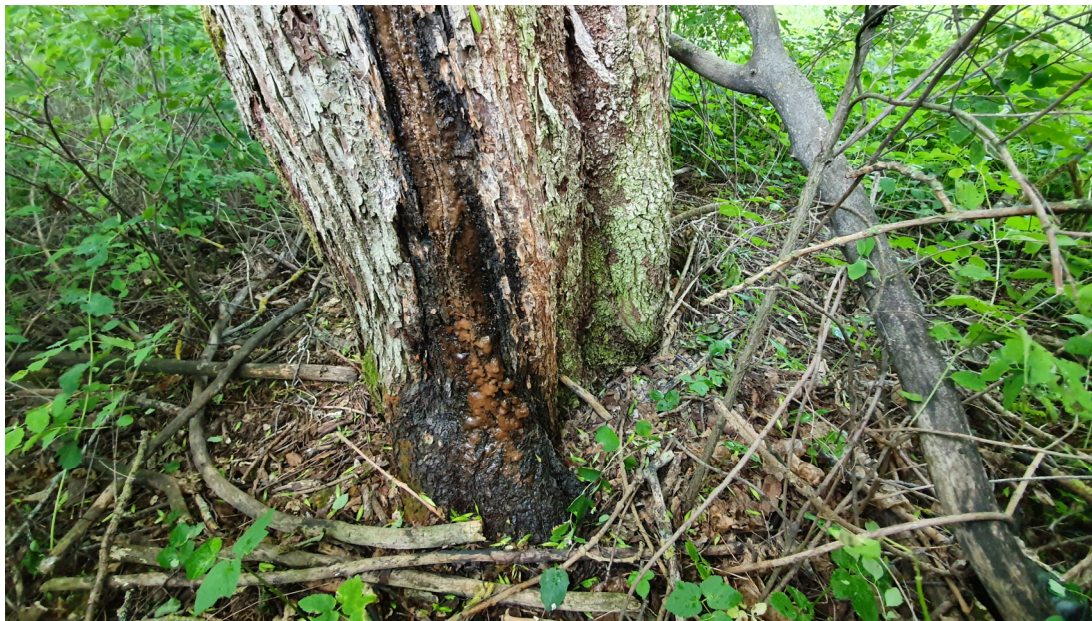
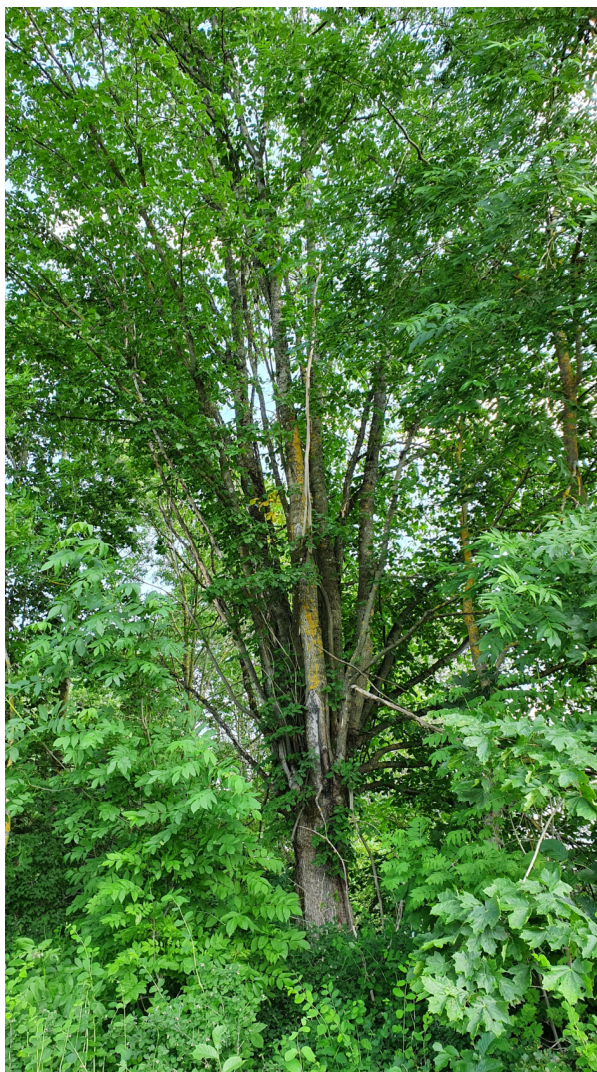
Träd nr 3, grov alm med för almen karaktäristiskt savflöde vid stambasen. Toppbeskuren kronansatts vid tre meter.

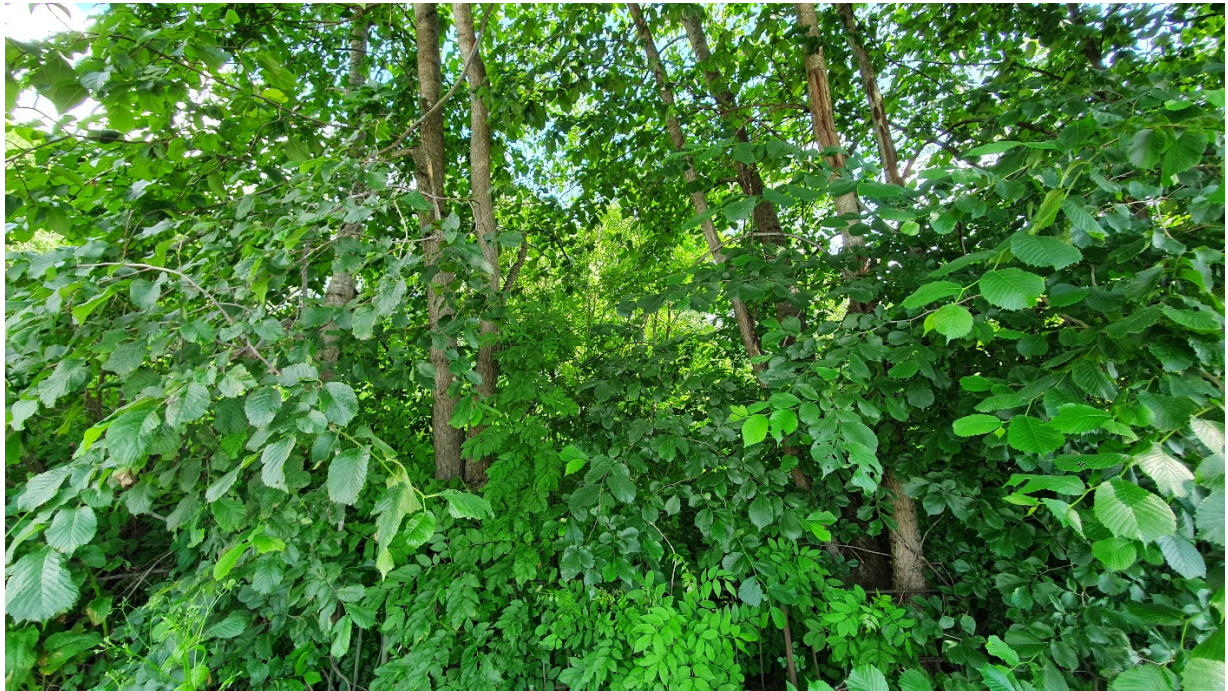
Träd nr 4, flerstammig alm till vänster i bild. Tät undervegetation i området gör det svårt att fotografera.

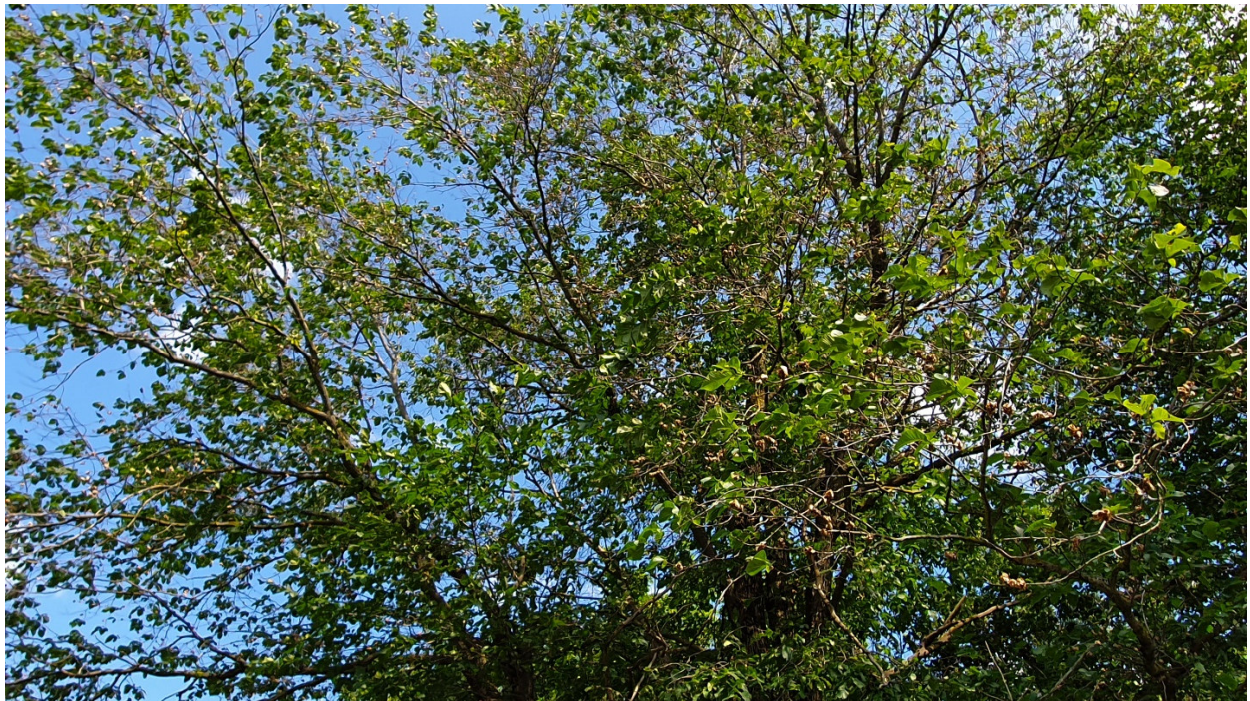
Träd nr 4, almarna uppvisar överlag något glesa kronor eftersom de fröat mycket denna säsong.

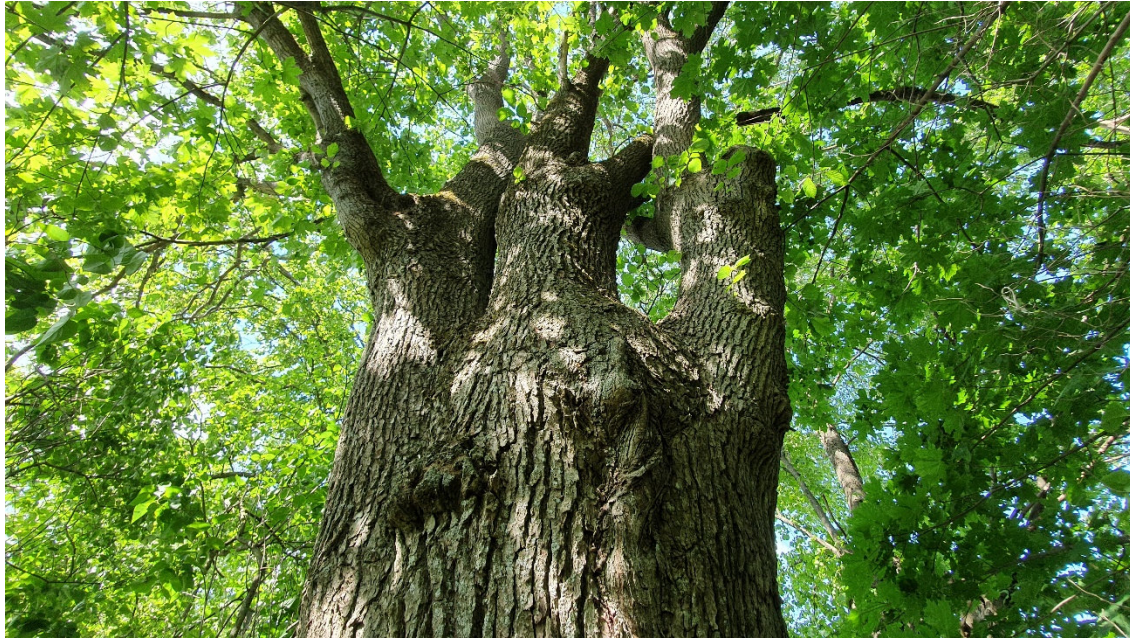
Träd nr 5, grov intakt alm med tecken på tidigare toppbeskärning/hamling.

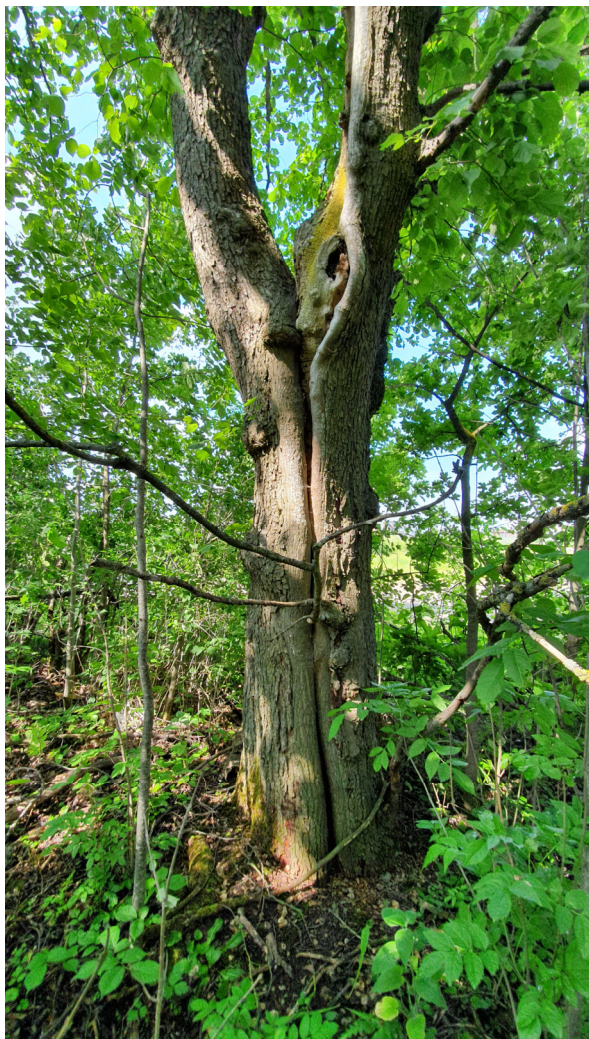
Träd nr 6, grov alm med omfattande stamskada/hålighet och med en kronansats som visar tidigare toppbeskärning/hamling.

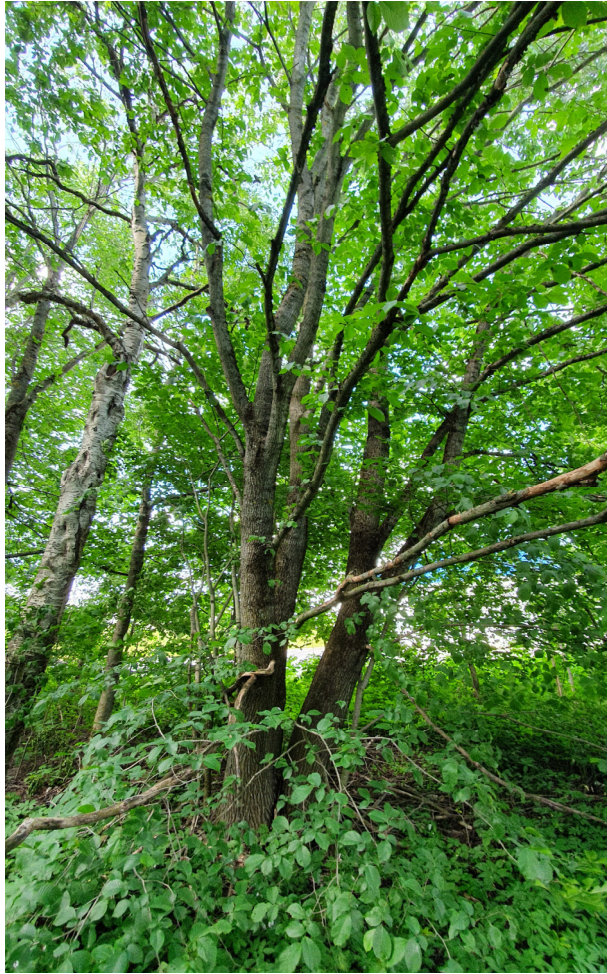
Träd nr 7, flerstammig alm.

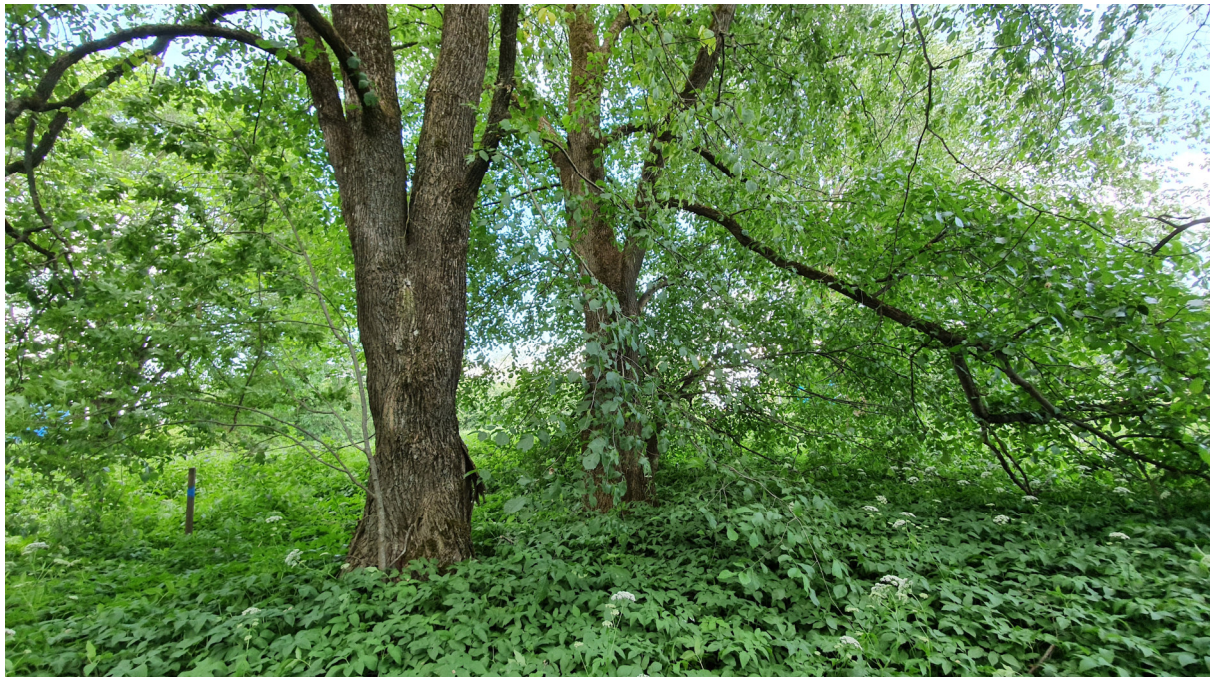
Träd nr 8 och 9, friväxande grova almar.

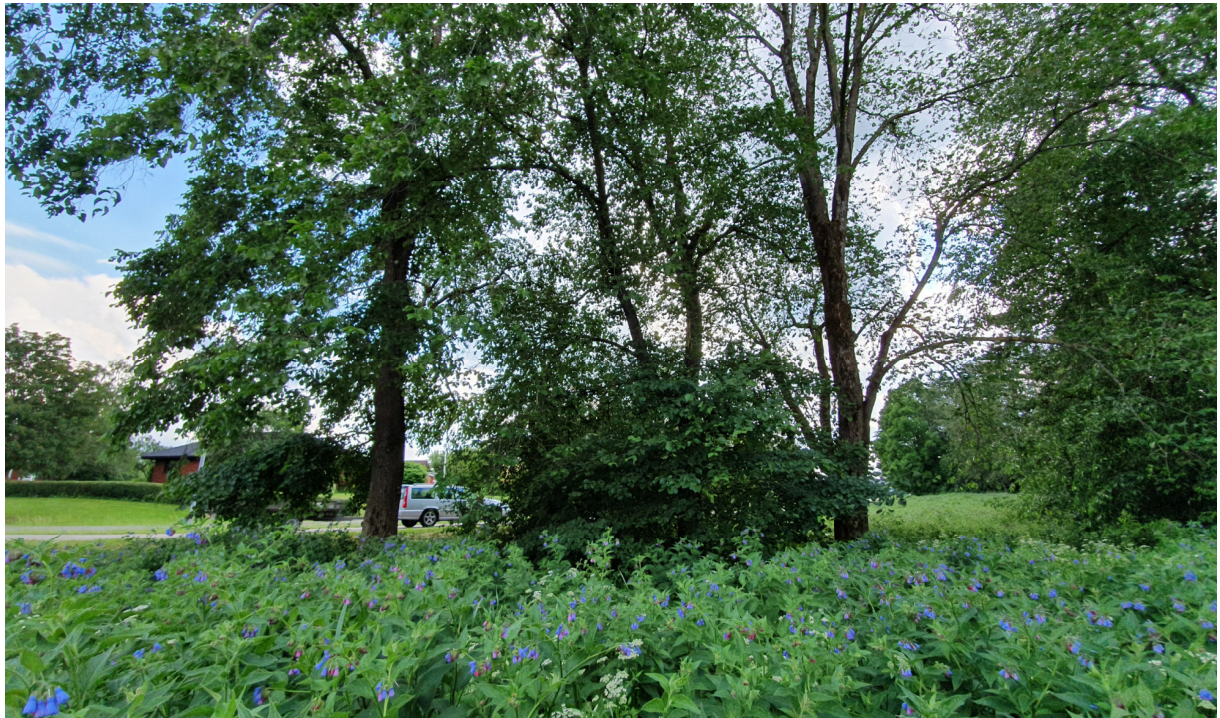
Träd nr 12, 11 och 10, friväxande almar.

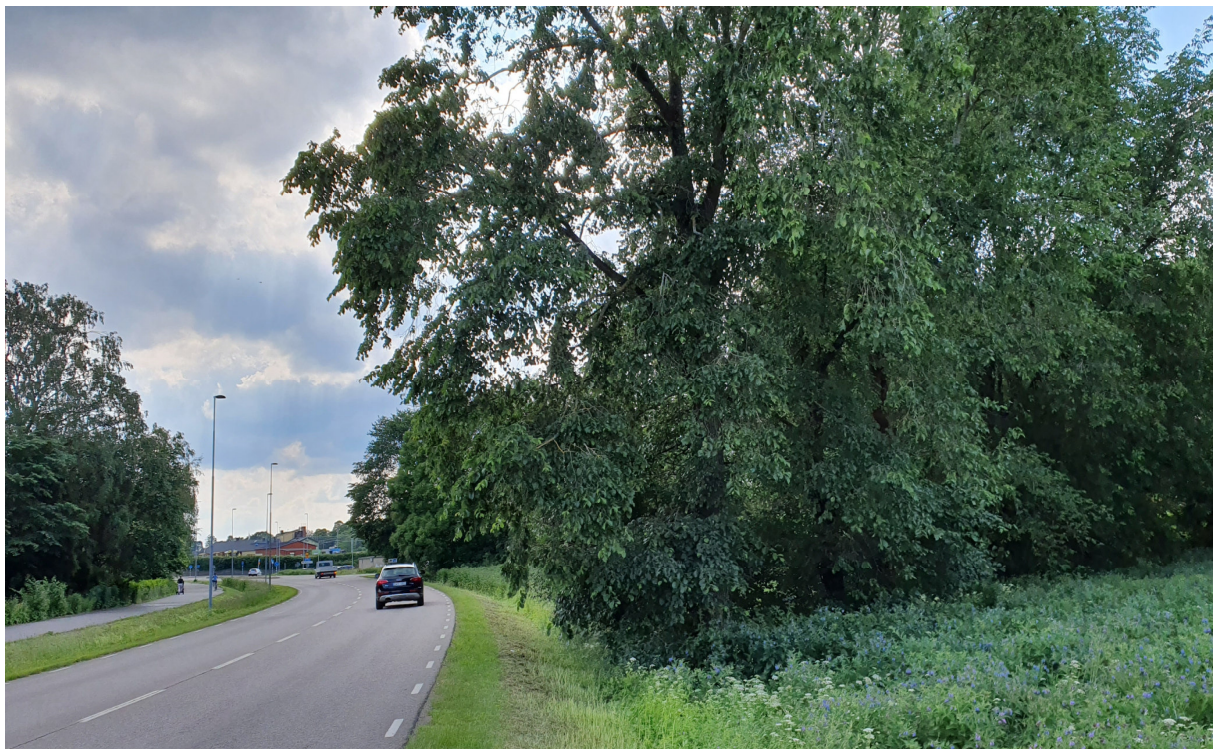
Alm nr 12 närmast vägen. Alm nr 13 längst bak i bild.

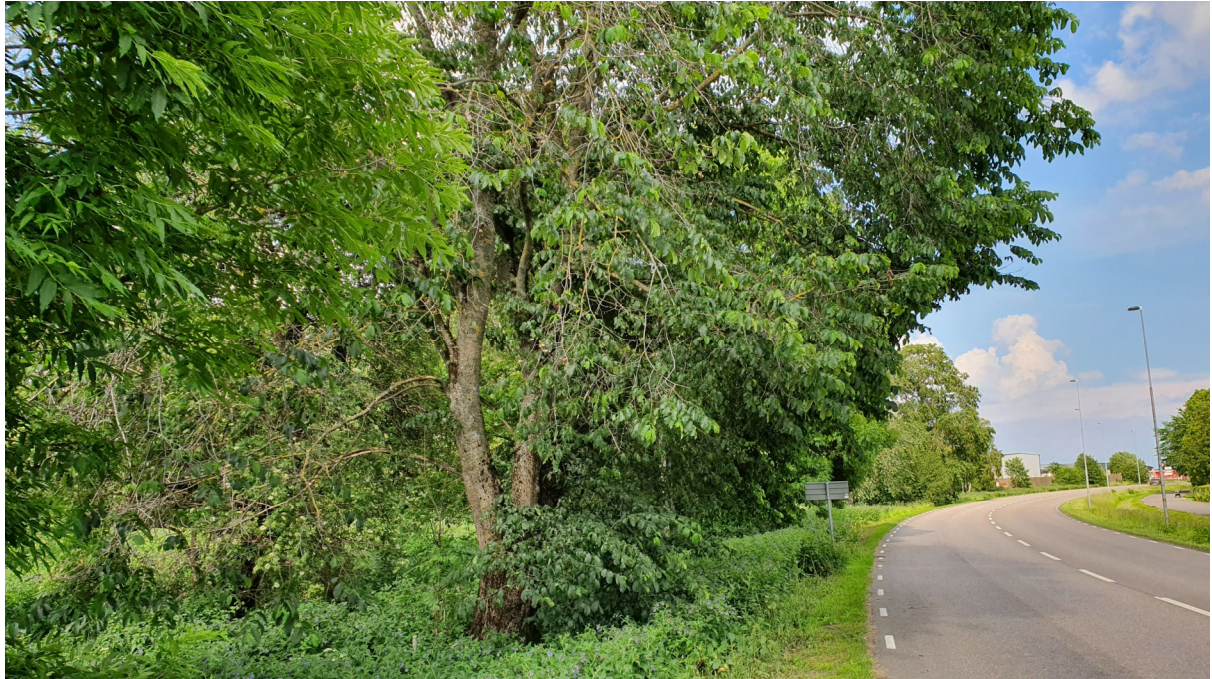
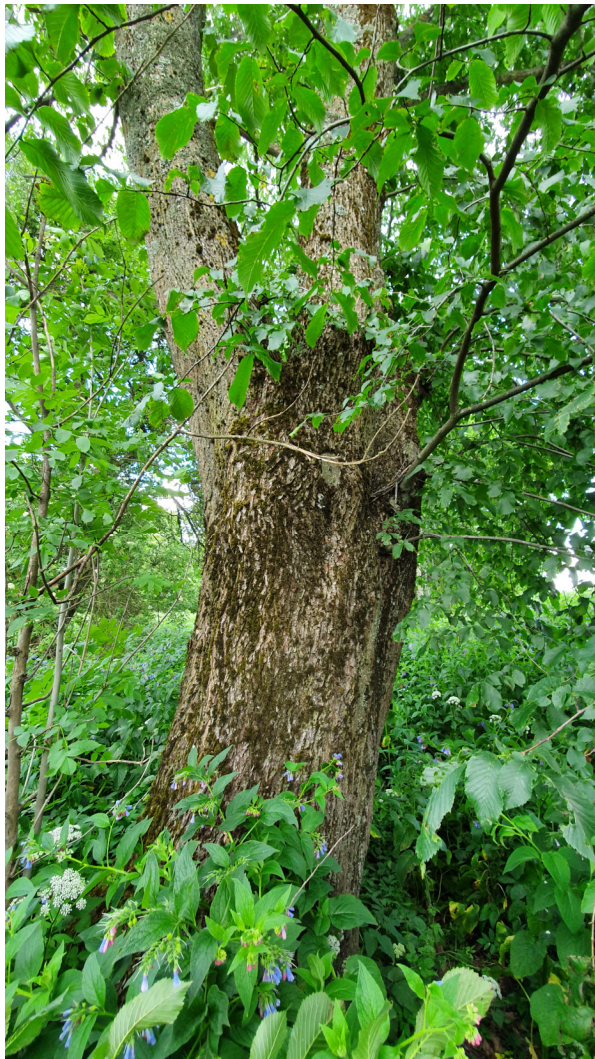
Träd nr 13, grov alm nära vägen. Toppbeskuren/hamlad kronansats vid två meter.

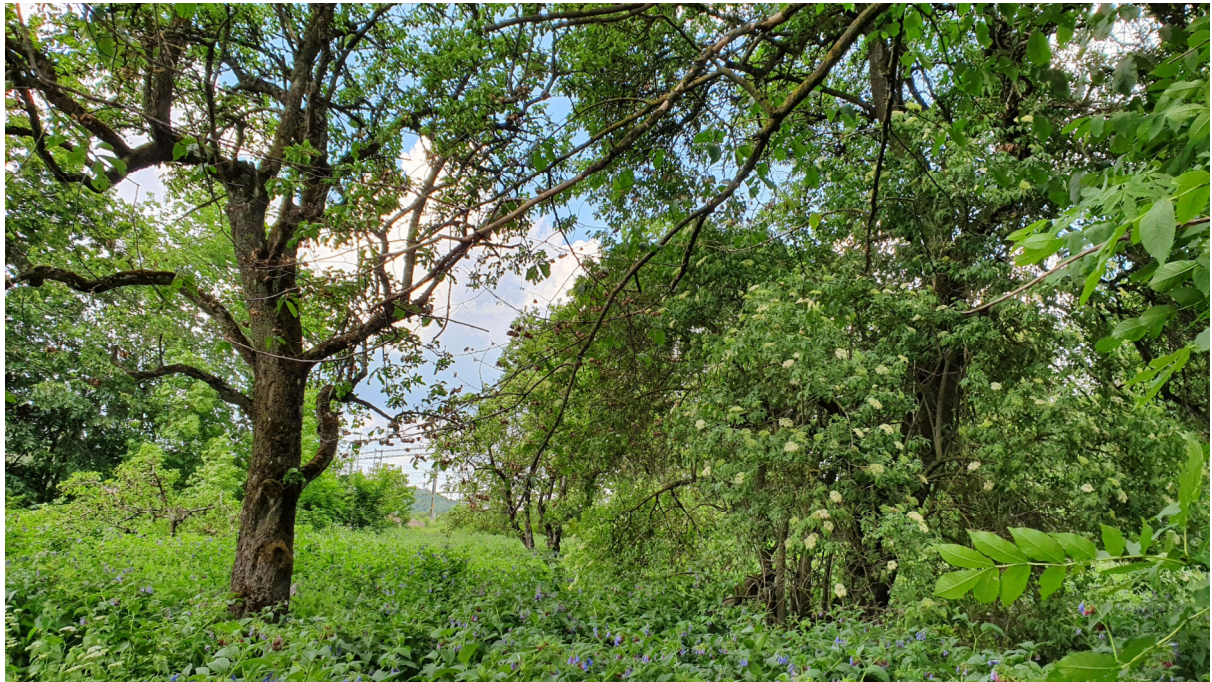
Päronträd 15 och 14 (i fläder). Tidigare fruktträdsbeskurna.

Päronträden nr 14 och nr 15 bör beskäras i avlastande syfte för att förhindra ytterligare förfall. Sortbestämning av träden vore intressant eftersom träden är gamla och sorten kan ha ett kulturhistoriskt värde.

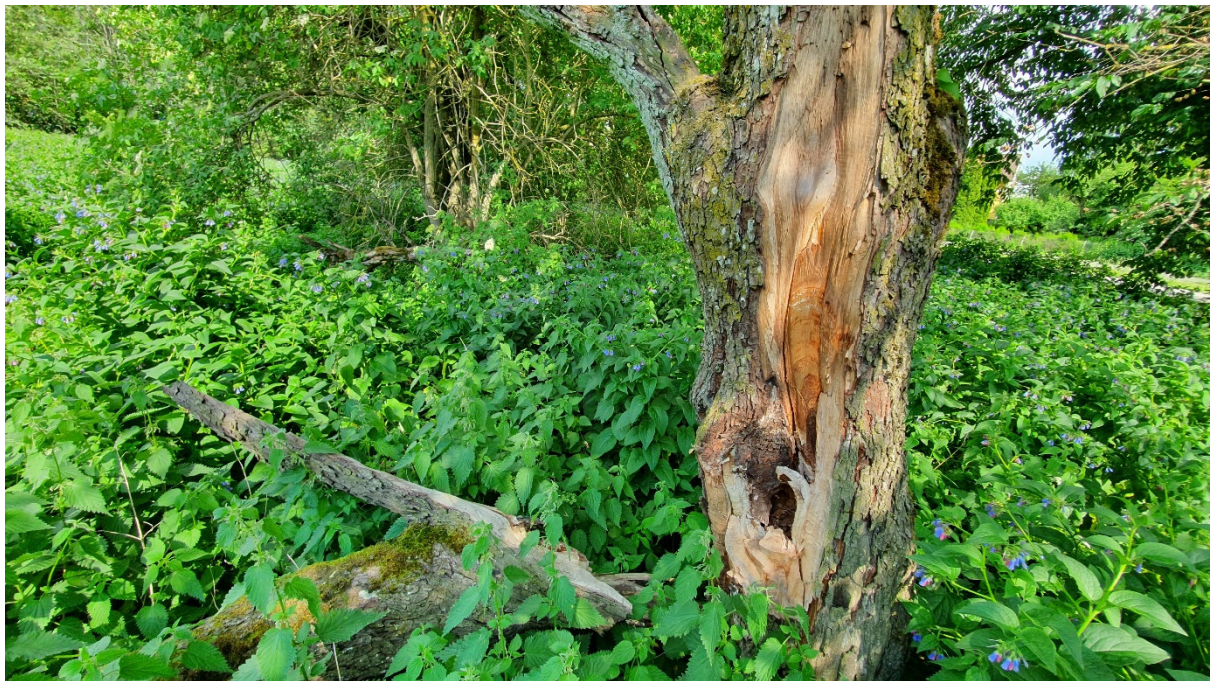
Päronträd nr 15, delvis kollapsad.
