Trädinventering 2021-02-12 detaljplan Körsbäret 1

Fastighetsbeteckning: Fredriksberg 1:8

Utfört av : Marianne Magnusson stadsträdgårdsmästare Park/Gata Falköpings kommun 2021-02-15.

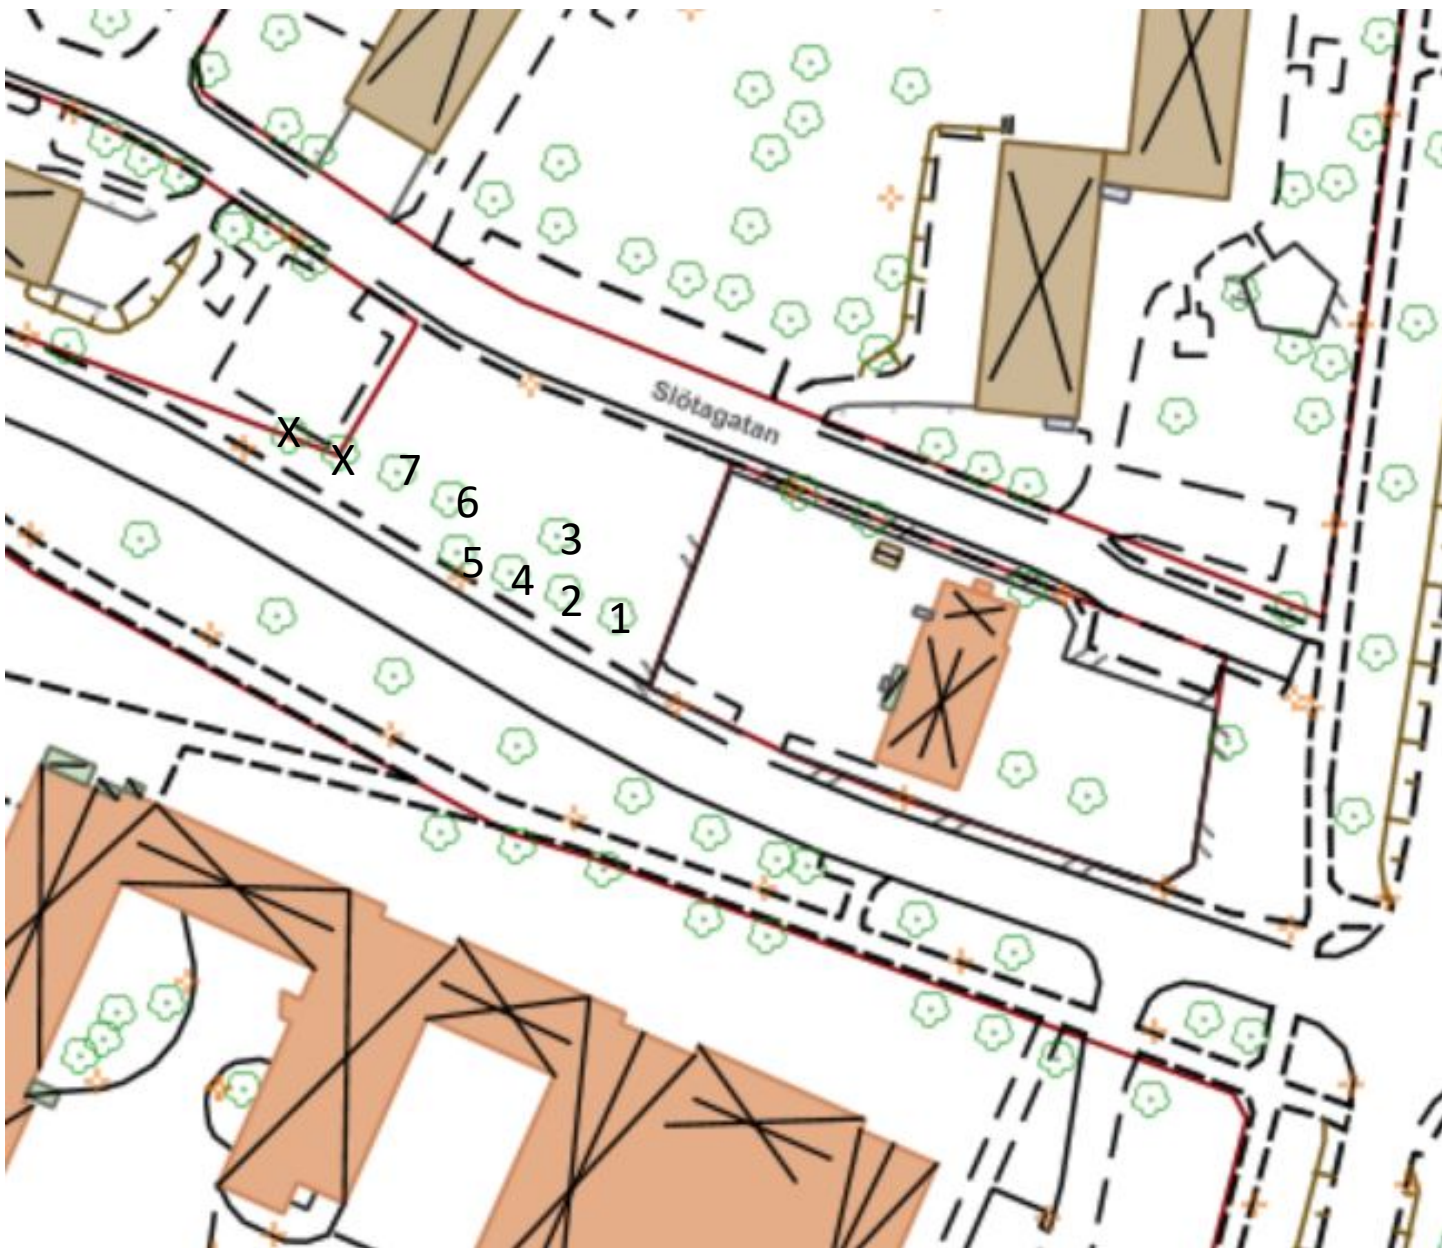
Bilaga 1
Trädinventering
Fredriksberg 1:8

Trädens placering och numrering framgår av bilaga 1. Träd som markerats med X i kartan finns inte kvar.
